# Colapso progressivo dos edifícios - breve introdução

por Antonio Carlos Reis Laranjeiras

## 1. Introdução

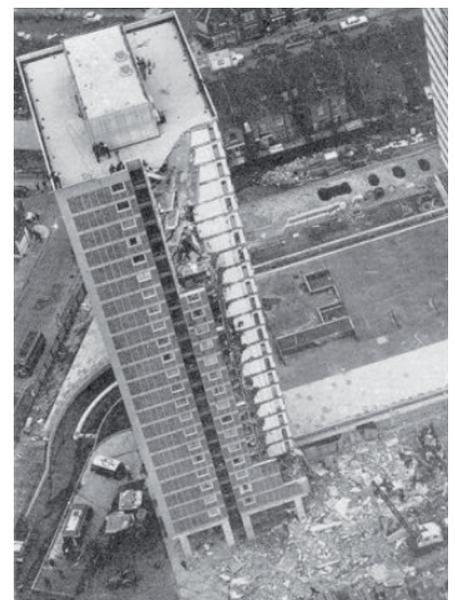
Figura 2.1  
Colapso do edifício Ronan Point

A explosão de gás no 18º andar gerou um colapso progressivo

“O conceito de colapso progressivo pode ser ilustrado pelo famoso colapso de 1968, do edifício de apartamentos Ronan Point (figura 2.1). A estrutura de 22 andares era constituída de painéis portantes, pré-moldados. Uma explosão de gás na cozinha, localizada na esquina do 18º pavimento, expeliu o painel portante da fachada e, com isso, o colapso da laje sem apoio da cozinha do andar acima se propagou para cima, até a laje de cobertura, e para baixo, até o térreo. Embora o colapso não tenha atingido o edifício todo, a extensão dos danos foi desproporcional ao dano inicial” (expulsão do painel portante de fachada do 18º andar).

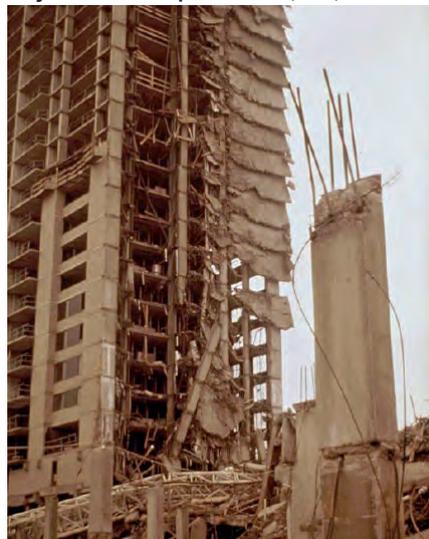
Figura 2.2  
Skyline Plaza Apartments, VA, USA

*Uma estrutura de lajes lisas de concreto armado sofreu colapso progressivo vertical e horizontal, durante a construção do 24º pavimento*

A figura 2.2 ilustra um colapso progressivo de um edifício em construção. Trata-se do edifício residencial Skyline Plaza, após o colapso progressivo ocorrido em 1973, durante a construção do 24º pavimento. O colapso propagou-se verticalmente por toda a altura da torre e, horizontalmente, por todo o anexo de garagem ainda em construção. A estrutura era em lajes lisas e a ruptura inicial teve lugar em uma ruptura da laje por punção, no 23º pavimento, devida à remoção prematura do escoramento. 14 operários perderam a vida e 34 ficaram feridos.

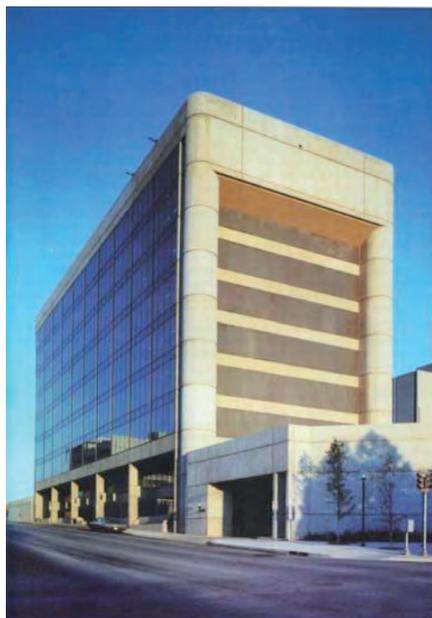
**Figura 2.4**  
Edifício Murrah, Oklahoma, antes do atentado

*Em frente a essa fachada, junto ao meio-fio, foi estacionado o caminhão-bomba.*

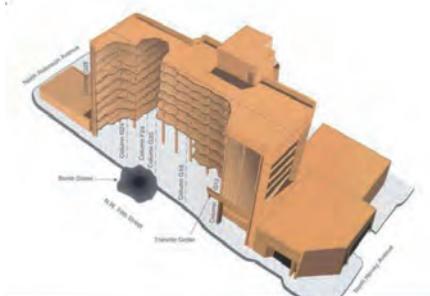
**Figura 2.6**  
Edifício Murrah, Oklahoma

*Desenho esquemático da parte remanescente, após a explosão.*

figura 2.6 representa esquematicamente a parte destruída e a remanescente, após a explosão.

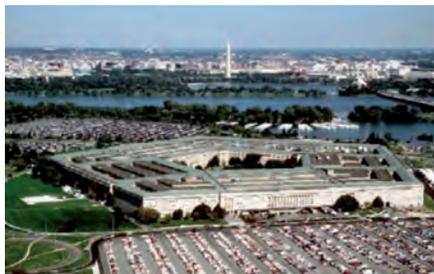
Figura 2.7  
O Pentágono, antes do atentado

pequena dos andares superiores (3° ao 5° piso) entrou em colapso, após tempo suficiente à evacuação das pessoas. A figura 2.7 apresenta uma vista geral do Pentágono, e a figura 2.8, um desenho esquemático do Pentágono e da área atingida.

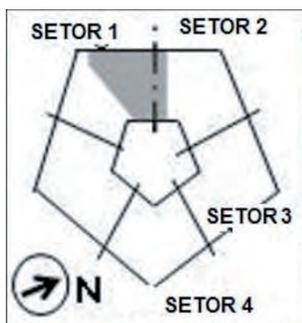
Figura 2.8  
Desenho esquemático do Pentágono, em planta

Área sombreada é a do colapso.

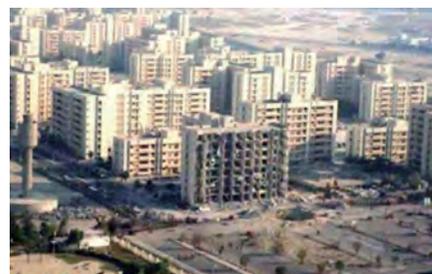
Figura 2.10  
Khobar Towers, Arábia Saudita

Khobar Towers é um complexo de edifícios residenciais situado em Al-Khobar, Arábia Saudita. Em 25 de junho de 1996, alguns desses edifícios foram severamente danificados, quando uma poderosa bomba foi detonada na avenida que passa em frente aos mesmos (figura 2.10).

O edifício mais danificado, situado à frente dos outros, tem oito andares, e sua estrutura é constituída de paredes e lajes pré-moldadas de concreto armado. Desse modo, todas as cargas verticais e horizontais são resistidas pelas paredes.

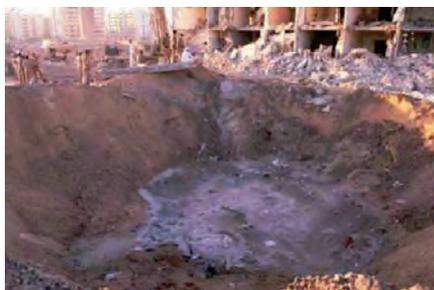
Figura 2.11  
Khobar Towers

Cratera criada pela bomba.

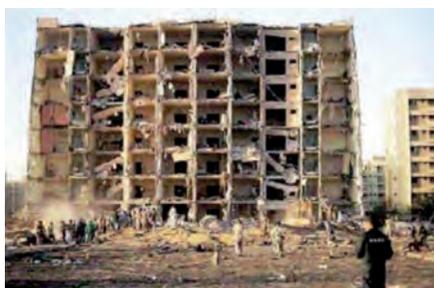
Figura 2.12  
Khobar Towers

A fachada destruída do edifício mais próximo da explosão.

A explosão causou ainda severos danos nos edifícios vizinhos. O colapso, no entanto, não evoluiu além das áreas dos danos iniciais, conforme ilustra a figura 2.12.

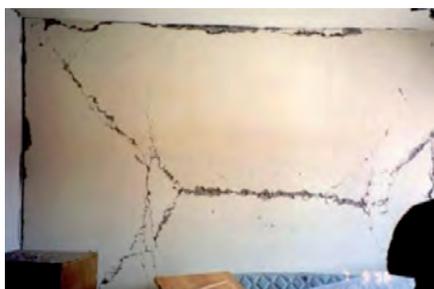
Figura 2.13  
Khobar Towers

Paredes internas exibindo linhas de ruptura.

Uma investigação dos danos das Khobar Towers revelou que o sistema estrutural pré-moldado usado nesses edifícios tinha suficiente ductilidade para resistir ao atentado sofrido. Paredes internas, paralelas à fachada, mesmo extensamente danificadas, mantiveram capacidade de suportar cargas verticais, como ilustra a figura 2.13.

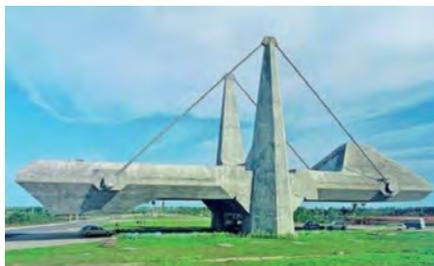
**Figura 3.1**  
Edifício alcunhado a “Balança”, no Centro Administrativo da Bahia, Salvador

*Um exemplo de estrutura sem redundância.*

A edificação da figura 3.1 é ilustrativa de um sistema estrutural desprovido desse atributo. Trata-se do edifício situado à entrada do Centro Administrativo da Bahia, em Salvador, sustentado por apenas dois cabos (estais) e dois pilares centrais, sendo que a estrutura dos pisos é articulada nos mesmos, conforme se identifica na foto. A eventual ruptura de qualquer dos dois cabos evoluirá, certamente, para o colapso total da edificação.

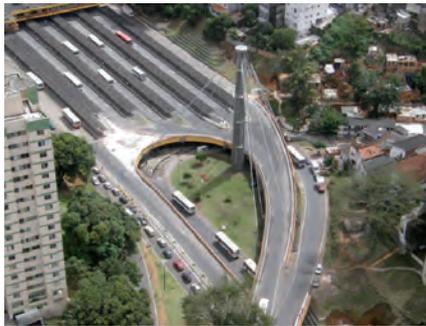
**Figura 3.2**  
A estrutura de sustentação do Terminal da Lapa, Salvador

*É redundante, pois oferece alternativas de redistribuição dos esforços no caso de eventual ruptura de um de seus estais.*

A estrutura da figura 3.2, no entanto, no caso de ruptura de um simples cabo, oferece possibilidades de redistribuição dos esforços pelos cabos remanescentes.

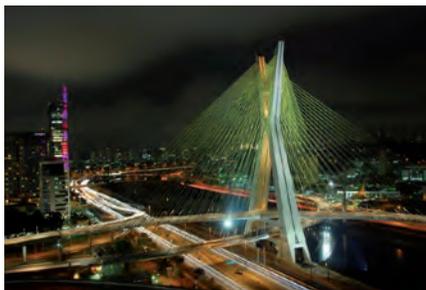
**Figura 3.3**  
A ponte sobre o rio Pinheiros, São Paulo (capital)

A rica redundância da bela ponte sobre o rio Pinheiros, São Paulo (figura 3.3) dispensa comentários.

*Uma estrutura redundante.*

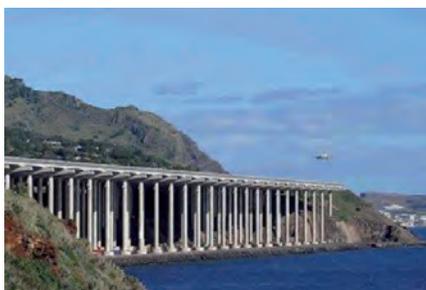
**Figura 3.4**  
Estrutura da extensão da pista do aeroporto da ilha da Madeira

Ao analisarmos o comportamento da estrutura do Pentágono no atentado terrorista de 11 de setembro de 2001, identificamos que a redundância de pilares pouco espaçados entre si foi fundamental na limitação dos danos nesse edifício. Outra estrutura redundante, com abundância de alternativas de redistribuição de esforços no caso de falência de um de seus apoios, é a estrutura da extensão da pista de pouso na ilha da Madeira, ilustrada na figura 3.4.

*Uma estrutura redundante.*

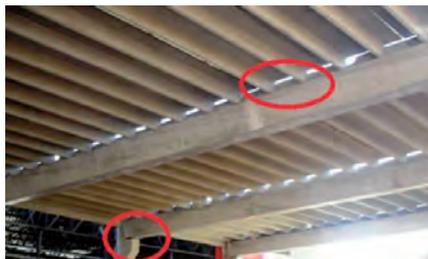
Figura 3.7

Uma estrutura pré-moldada sem continuidade entre seus elementos.

A figura 3.7 ilustra uma estrutura pré-moldada, na qual se percebe falta de continuidade entre os diversos elementos. Realmente, as lajes PI, pré-moldadas, apóiam-se livremente, sem capeamento, sobre as vigas, e estas sobre os pilares através de aparelhos.

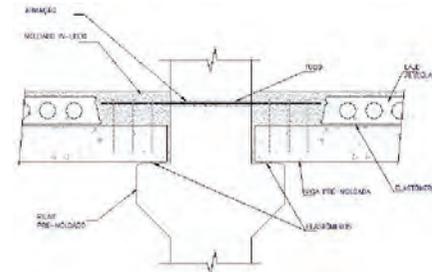
Figura 3.9

Uma ligação sem continuidade para o caso de inversão de esforços.

inferior sobre os pilares nas lajes sem vigas tem igualmente essa finalidade de garantir continuidade quando de uma eventual inversão de esforços. Já a figura 3.9 ilustra uma ligação entre viga e pilar, pré-moldados, que, apesar de ter continuidade para uma situação normal de carregamento, não oferece adequada continuidade para a eventualidade da falência do pilar e inversão de momento.

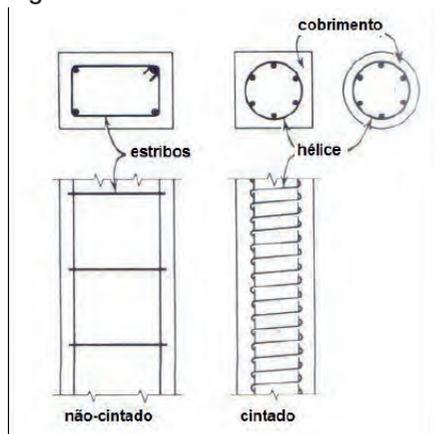
Figura 3.10

Ilustração dos pilares comuns, não-cintados e dos pilares cintados.

Até atingir o estado de ruptura, os pilares cintados e não-cintados comportam-se de modo semelhante, porém os cintados suportam maiores deformações (encurtamentos) antes de atingir o colapso total, permitindo-lhe assim absorver muito mais energia do que um pilar comum, conforme ilustra o gráfico da figura 3.11.

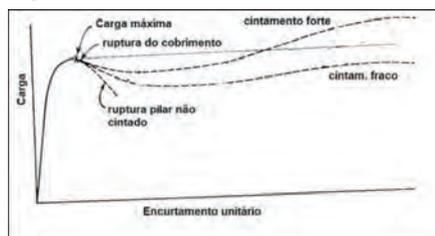
Figura 3.11

Diagramas idealizados de carga-deformação de pilares comuns e cintados.

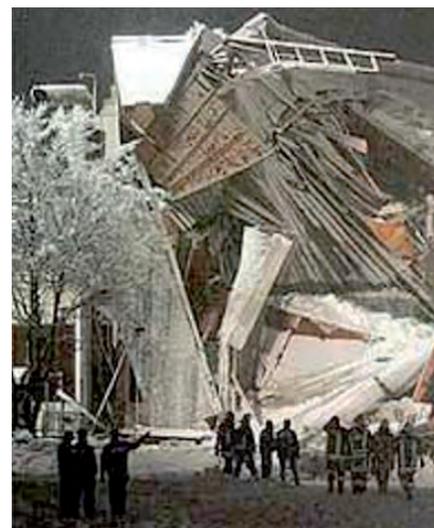
Figura 3.13

Colapso progressivo de uma edificação na Alemanha (Bad Reichenhalle), 2006

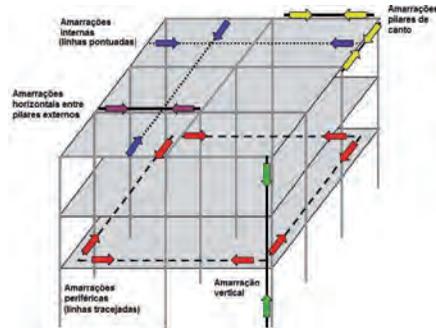
Figura 3.14

*Tipos diferentes de amarrações (ties) incorporados à estrutura para prover a integridade estrutural.*

si, de modo a possibilitar a redistribuição de forças, no caso de rupturas localizadas. Essa amarração consiste de amarrações periféricas, internas, amarrações horizontais ligadas aos pilares e amarrações verticais, conforme disposição esquemática da figura 3.14. A capacidade resistente dessas amarrações é considerada em separado das forças que resultam das ações normais, porém não deve ser menor do que a capacidade exigida por essas forças.

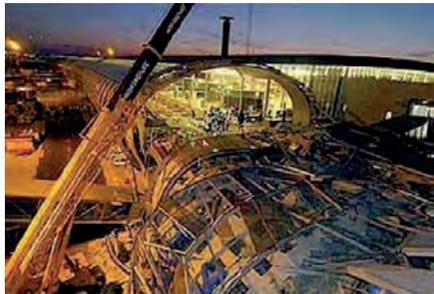
Figura 3.15

Colapso progressivo do Charles de Gaulle, França, 2004.

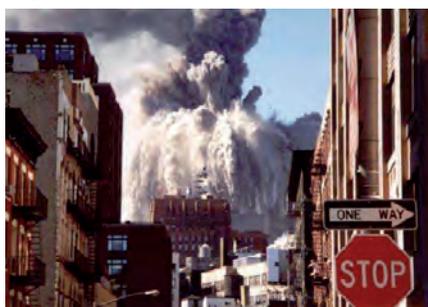
Figura 3.16

Colapso progressivo do WTC, 2001
